Araştırma Makalesi / Research Article

2019 Yılı Parion Kazıları

2019 Parion Excavations

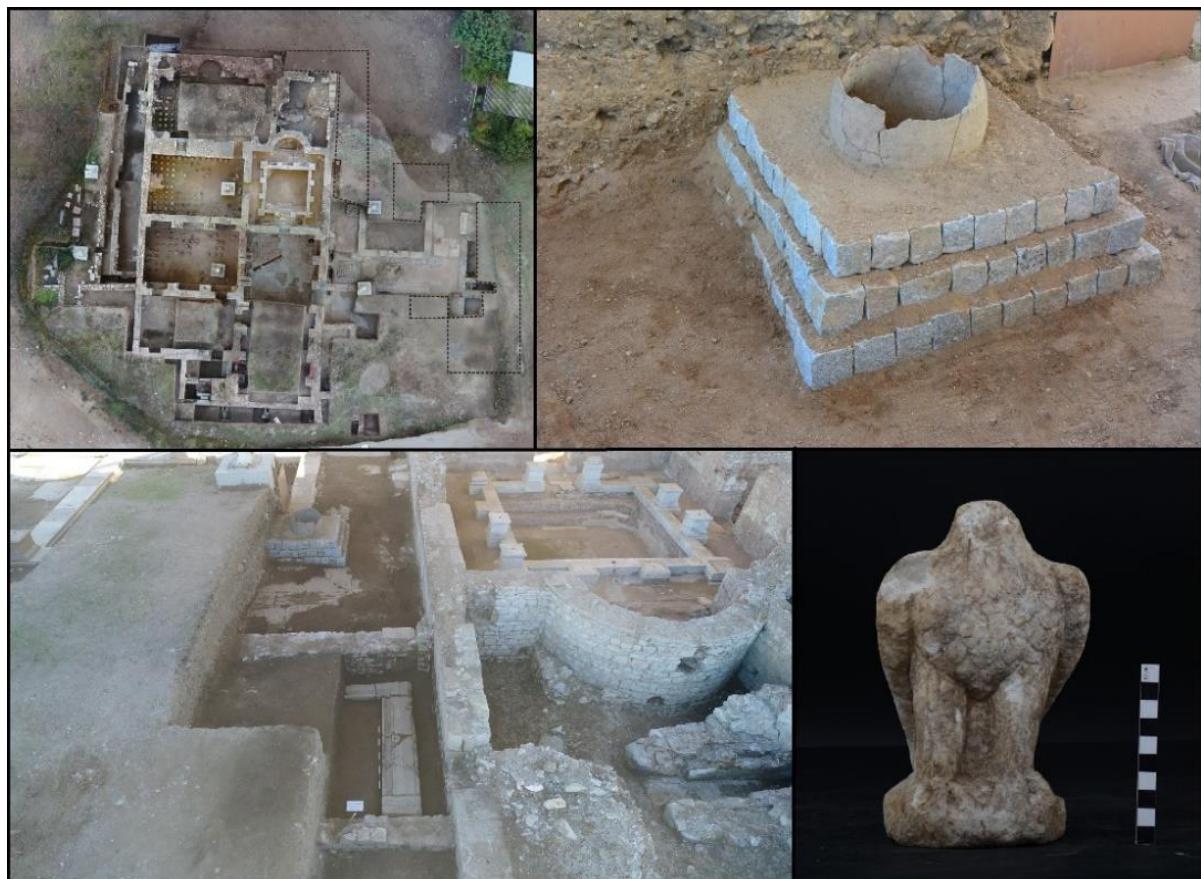
Figür 2: Roma Hamamı

Çalışmalar sırasında 9 numaralı mekânın güney duvarının doğusuna konumlandırılmış praefurniumdan gelen sıcak havanın, mekâna girişini sağlayan 0,45 m genişliğinde 0,65 m yüksekliğindeki servis koridoru tespit edilmiştir. 9 numaralı mekânın güneybatı köşesinde ise batıda bulunan mekâna geçiş sağladığı düşünülen mermer kaplamalı zemin açığa çıkarılmıştır.

1375-1270 numaralı karelajın güneyinde yapılan çalışmalarda ise 9 numaralı mekânın ısıtılması için gerekli sıcak havanın praefurniumun belirlenmesi amaçlanmıştır. Bu alanda batıda yer alan duvarın içinden itibaren doğu-batı doğrultulu bir künk sırası açığa çıkarılmıştır. Bu bölümün batısında yer alan ve praefurnium olduğu düşünülen bölümde gerçekleştirilen çalışmalarda batıda bulunan mekânda tespit edilen doğu-batı doğrultulu künk sırası ile aynı aksta fakat doğu bölümü tahrip olmuş künk sırasına tespit edilmiş ve künk sırasının praefurniumun doğu duvarından çıkış yaptığı gözlemlenmiştir.

Parion Roma Hamamı'nda 1375-1250/1380-1250 numaralı karelajlarda 11 numaralı mekânın kuzeybatısında yer alan zemini mermer plakalarla kaplanmış ve iki giriş bulunan bölümü ortaya çıkarmak amacıyla çalışmalar başlamıştır. Seviye inme çalışmaları sırasında 8 numaralı mekâna kuzeydoğudan geçiş sağlayan kapı eşinin doğusunda mermer plakalar in-situ olarak tespit edilmiş fakat plakalarda çatlakların olduğu gözlemlenmiştir. Kapı eşinin kuzey ve güney yönünden sınırını belirleyen doğu batı doğrultulu duvarlar tespit edilmiştir. Çalışmaların devamında kapı eşinin doğusunda ikinci bir kapı eğri açığa çıkarılmıştır. Belgeleme işlemlerinin ardından ikinci eşik taşında uzun kullanımından dolayı yoğun aşınma izleri tespit edilmiştir. Eşik taşıının doğusunda gerçekleştirilen çalışmalarda ise iki adet mermer basamak tespit edilmiştir. Birinci mermer basamağın kuzey ve güneyinde kare formlu mermer bloklar gözlemlenmiştir. Blokların üzerinde yer alan kenet izlerinden anlaşılığına göre girişin her iki yanında heykeltıraşlık eserleri olabileceği düşünülmektedir. Bu veriler ışığında Roma Hamamı'nın gösterişli bir girişe sahip olduğu anlaşılmaktadır. Roma Hamamı'nda bir başka çalışma alanı olan 1360-1235/40 numaralı karelajlarda, seviye inme ve kesit düzeltme çalışmaları gerçekleştirilmiştir. Yapılan seviye inme çalışmaları sırasında 3,00 m uzunluğunda ve 0,70 m genişliğinde bir latrinaya ait mimari bloklarla karşılaşılmıştır.

Devam eden çalışmalar daha önce kazıları tamamlanmış olan mekânların çevresinde devam etmiştir. Amaç Roma Hamamı'nın kazı çalışmaları sonuçlandırılmış olan bütün bölümlerinin Laser Scanner ile belgelenebilmesi için gereken çalışma ortamını sağlamaktır. Yapılan temizlik çalışmalarında duvarlarda, kesitlerde ve mekânların dışındaki kazılmamış olan toprak yüzeylerinde bulunan bütün bitki örtüsü temizlenmiştir. Yapılan kapatma uygulamalarından sonra fotografik kayıtlar alınarak çalışmalar sonlandırılmıştır (**Figür 2**).

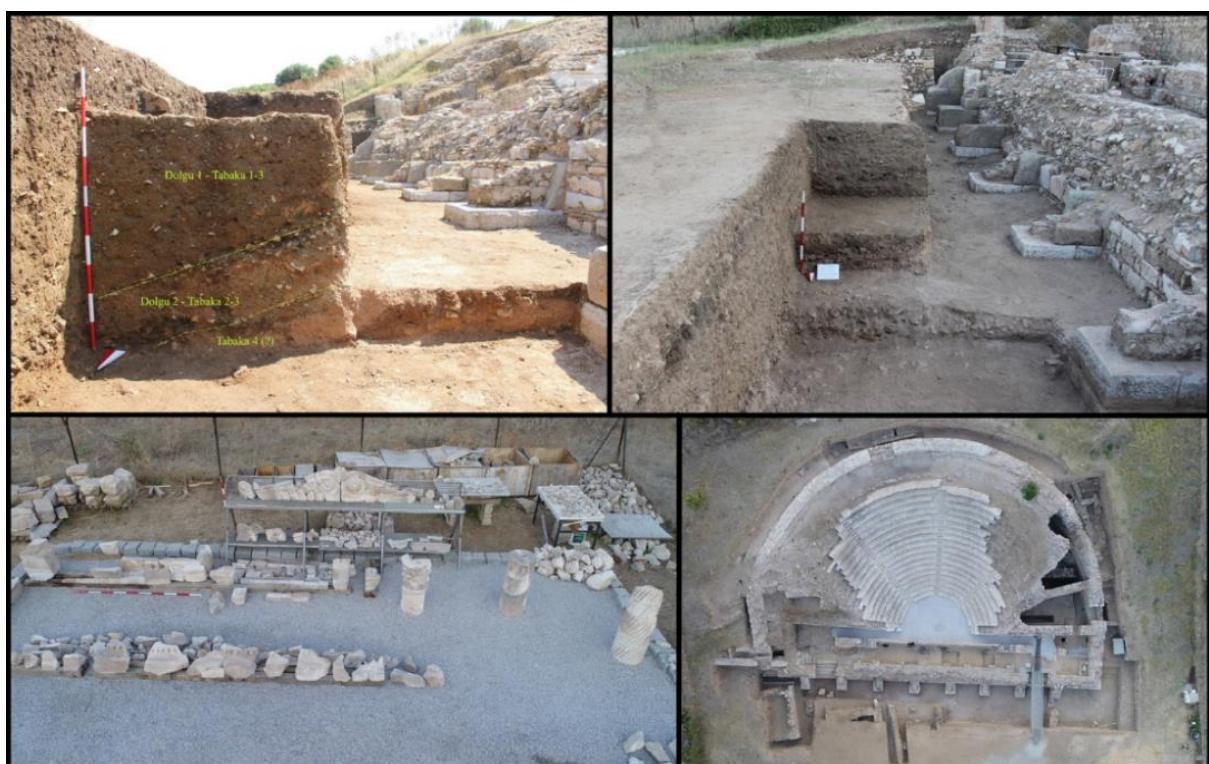
Figür 3: Odeion

Gerçekleştirilen çalışmalar sonucunda yapının doğusunda yapılmış olan bazı geç dönem yapılarına ait mimari kalıntılar tespit edilmiştir. Çalışmalar sonucunda büyük bir bölüm Geç Roma ve Erken Bizans Dönemleri'ne tarihlenen 12 sikke, 1 adet bronz anahtar, 1 adet cam bilezik, terrakotta figürin parçaları ve seramik parçaları ele geçmiştir.

Yapının pulpitum altı su kanalı ile ilgili kısa süreli çalışmada da, sahne binası kuzeyinde, analemma üzerindeki kanal çıkışından kuzeye doğru ortalama 6-7 m'lik bölüm boşaltıldıktan sonra, Odeion'da yaz sezonu kazı çalışmaları sonlandırılmıştır.

Odeion'da 2019 yılı yaz periyodu kazılarının yanı sıra, yapının ön cephesinde, güneydoğu bölümde oluşturulmuş mimari taş eser depo-restorasyon platformunda mevcut mimari parçalardan restorasyon yapımları ve henüz tam olarak konumlandırılmış parçalarda düzenlemeye çalışmaları gerçekleştirılmıştır. Bu çalışmalarla, restorasyon yapılmış, her biri ortalama 1.70 m uzunluğa sahip olması muhtemel antitetik duruşlu iki parçadan oluşan alınlık, platformun güneyinde metal bir sehpa üzerine yerleştirilmiş; bunun hemen kuzey doğusuna, birleşebilen muhtemel parçaları ile arşitrav düzenebine ait mimari parçalar, güney doğusuna, kısmi restorasyonla gövde parçası olarak ayağı kaldırılmış yivli sütun tamburları ve bir Korinth tipi sütun başlığı gruplandırılarak konumlandırılmışlardır (**Figür 3**).

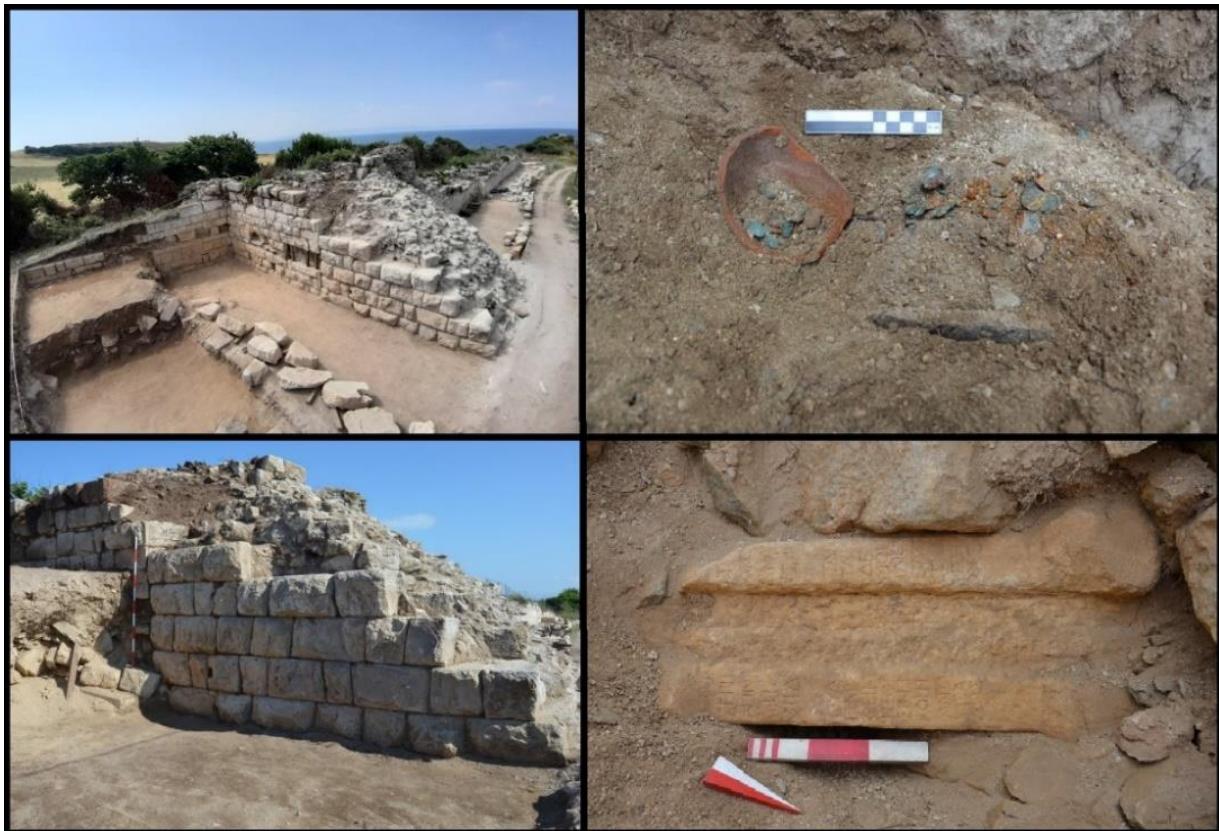
Figür 4: Akropol Doğu (İç) Sur

Çalışmalar güney yön kaydırılarak 5710/15-6875 ve numaralı 5715-6870 karelajları kapsayan çalışma sonucunda Doğu Kule açıga çıkarılmıştır. Çalışmalar esnasında Doğu Kule'nin kuzey cephesi büyük oranda tahribata uğramış olarak gün yüzüne çıkarılmıştır. Alanın doğusundan geçen modern yolun tâhrip ettiği kulenin kuzey cephesine ait blok taşların çok azı korunagelmiş olup, iç tarafında yer alan moloz taşların ise harç yardımı ile gelişigüzel üst üste bindirildiği tespit edilmiştir. Söz konusu duvarı oluşturan blok taşların üst yüzeylerinde usta işaret ya da blok sıralarını düzene sokmak için üretim atölyesinde kazınan işaretlerin varlığı tespit edilmiştir.

Doğu Kule'nin güney cephesi batı yönde sonlanmış olup, hemen bitişinde harçlı olarak kesme taşlar ile örülen sur duvarının devamına rastlanmıştır. Sur duvarının bu noktada köşe yaparak batı yönde devam ettiği görülmüştür. Örgü teknikleri farklı olan sur duvarı ve kule duvarının çağdaş olmadığı, ihtiyaca yönelik olarak doğu kulenin daha geç bir tarihte sur duvarına bitişik olarak inşa edildiği tespit edilmiştir.

Yine 5705-6870 numaralı karelajda yapılan çalışmalar sırasında, kırık ve eksik heykel parçasına, 5710-6870 numaralı karelajda ise yıkıntı içerisinde bir adet mermer sunağ rastlanmıştır. Üzerinde 13 satır Grekçe yazıtın bulunduğu sunağın epigrafik ön incelemeleri, yeraltı oda mezardırılan bir mezar sunağı olduğunu göstermektedir (**Figür 4**).

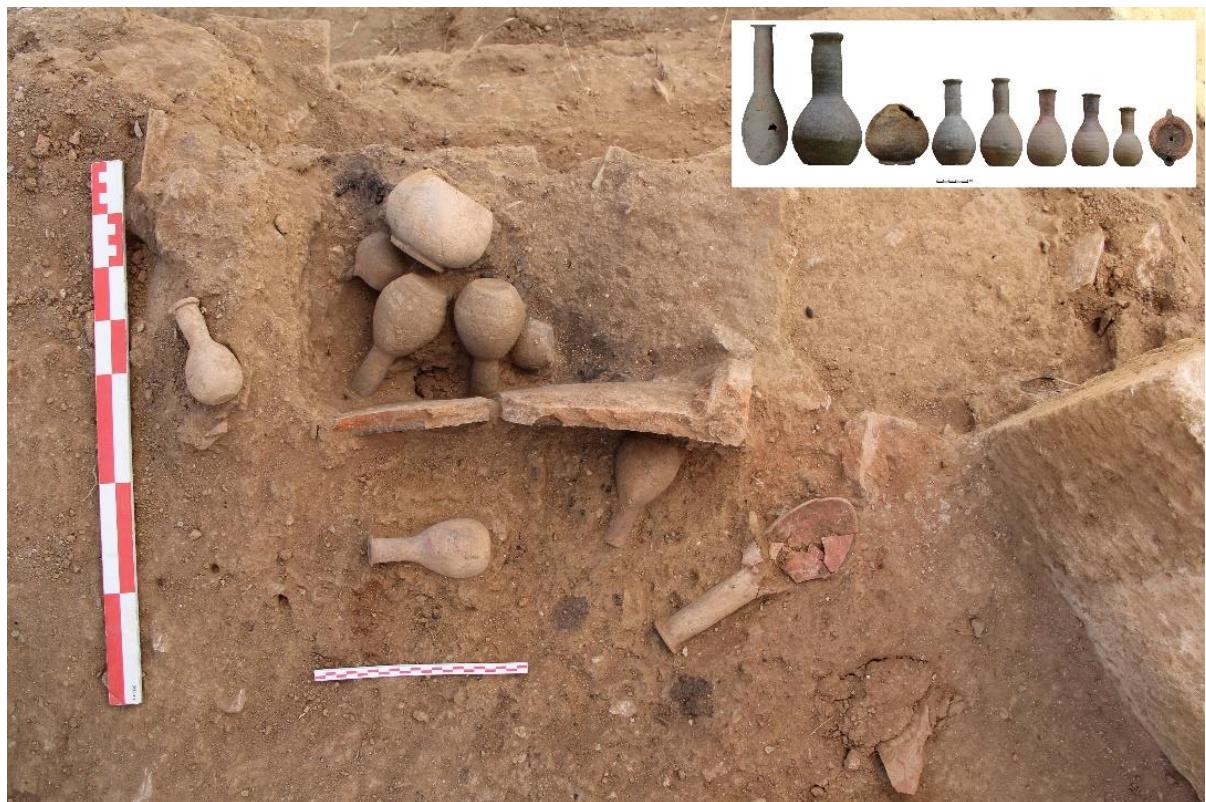
Figür 6: M 224 Numaralı Mezar

M 224 Numaralı Mezar: Karelajın doğu kesiminde M 224 numaralı kiremit mezara rastlanmıştır (**Figür 6**). Deniz seviyesinden 7.30 m kotta tespit edilen mezar doğu-batı yönde konumlandırılmıştır. Mezarın üst örtüsü tamamen tahribata uğramıştır. 0.45x0.35 m ölçülerinde korunagelen mezarın batı kesiminde, ayakucuna ya da başucuna konulan Korinth tipi stroter dik olarak yerleştirilmiştir. Mezar içerisinde görülen kül ve kemik kalıntılarından birincil kremasyon gömü biçiminin tercih edildiği anlaşılmıştır. Kemik parçaları, bireyin yaş ve cinsiyet tayini için yetersiz kalmıştır. Mezar içerisinde üç adet pişmiş toprak unguentarium, bir adet pişmiş toprak testi gövdesi ve bir adet pişmiş toprak kandil, batı yönde dışına ise dört adet pişmiş toprak unguentarium bırakılmıştır¹⁶. Mezar konteksti, MS 1. yüzyıl sonu-MS 2. yüzyıl ilk yarısı arasına tarihendirilmiştir.

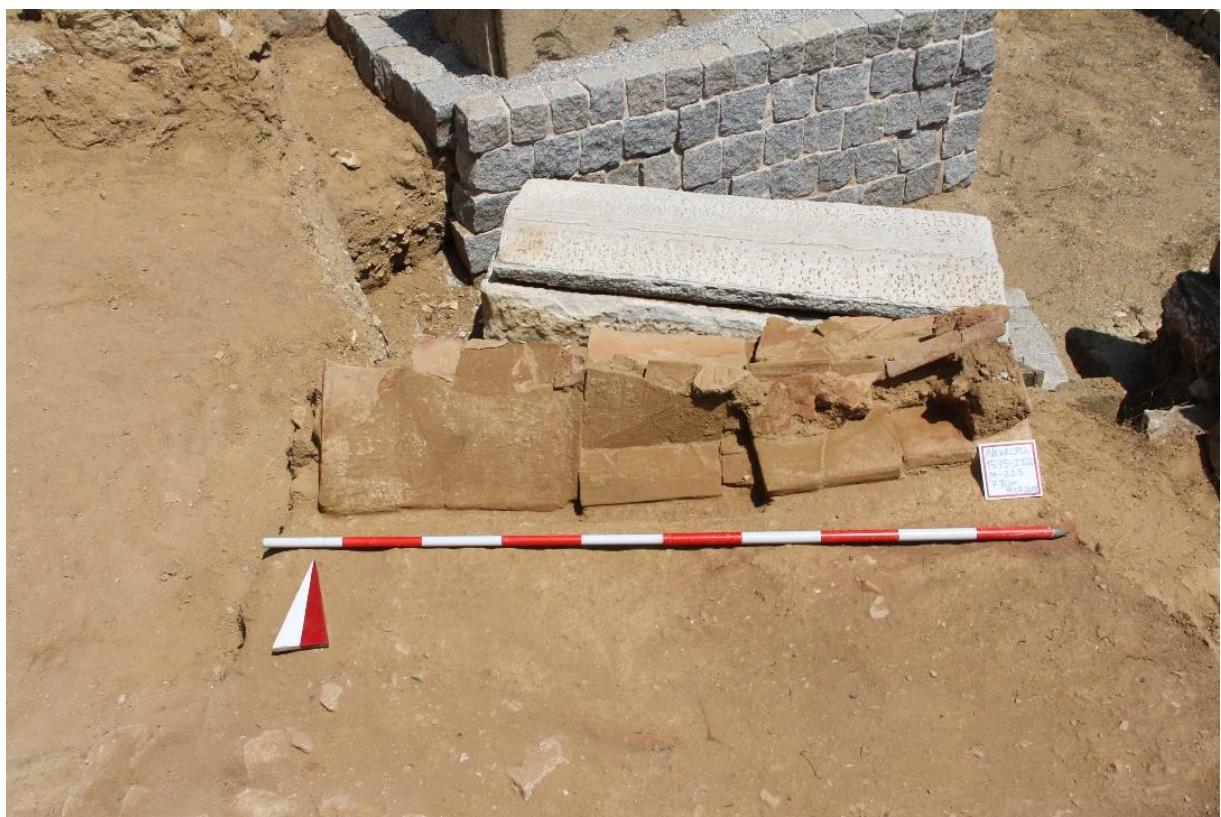
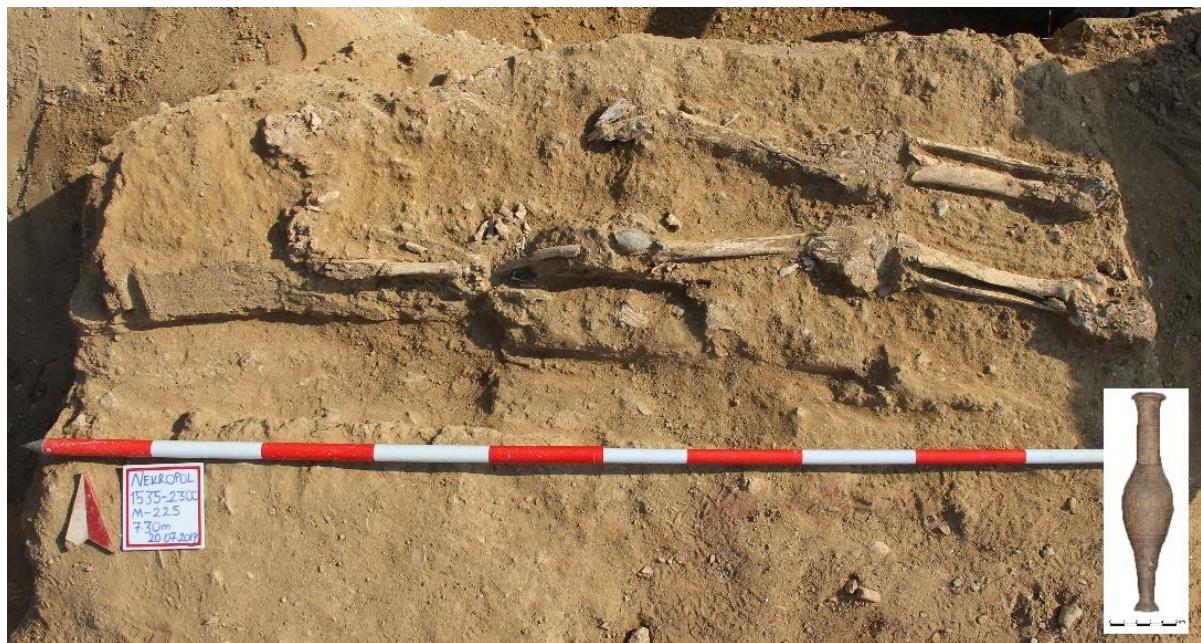
Figür 7: M 225 Numaralı Mezar

M 225 Numaralı Mezar: Karelajın kuzeydoğu ceyreğinde M 225 numaralı kiremit mezar tespit edilmiştir (**Figür 7**). Deniz seviyesinden 7.30 m kotta tespit edilen mezar, doğu-batı yönededir. Mezarın üst örtüsü karşılıklı üçer adet 70x50 m ölçülerinde Korinth tipi stroterin çatılması ile kapatılmıştır¹⁷. Mezar ölçüler; uzunluğu 1.90 m, genişliği ise 0.75 m'dir. Başı batıda bulunan bireyin, gömü uygulaması inhümasyon, gömü biçimini ise dorsaldır (**Figür 8**). Bireyin cinsiyeti erkek, yaşı ise erişkin olarak tespit

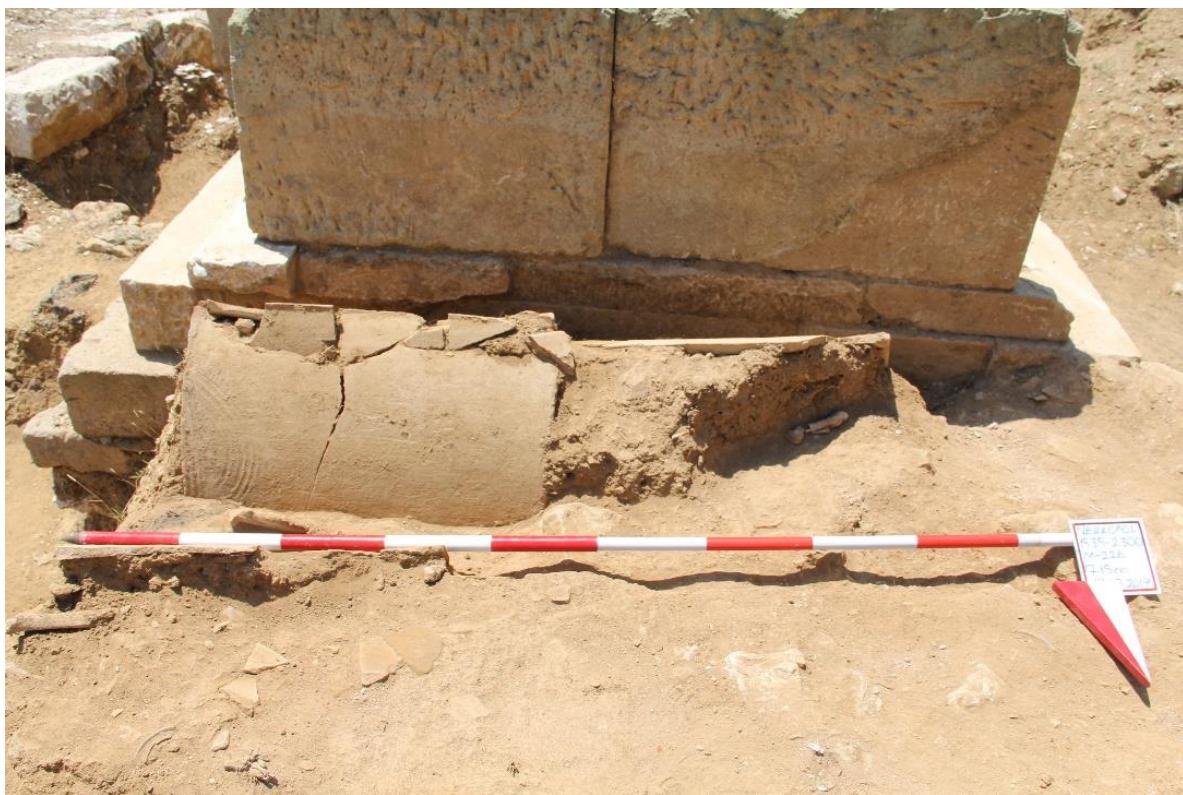
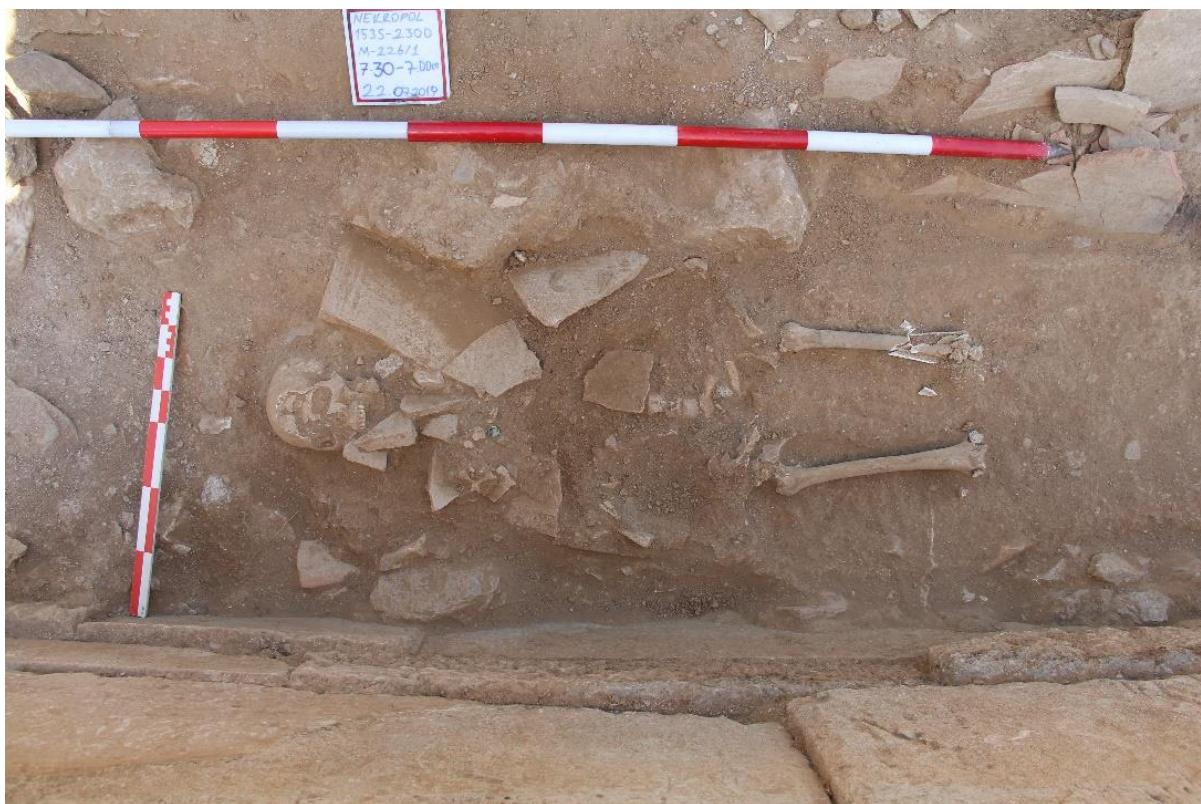
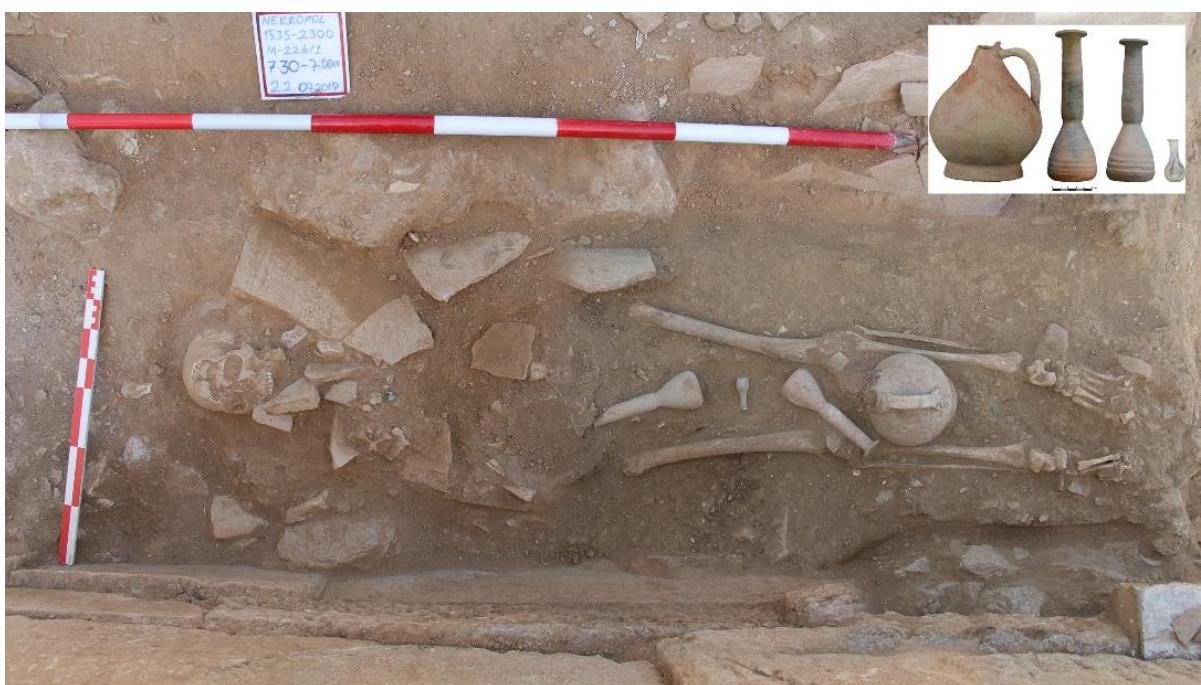
Figür 9: M 226 Numaralı Mezar

M 226 Numaralı Mezar: Karelajın güney kesiminde, deniz seviyesinden 7.30-7.00 m kotta kiremit mezara rastlanmıştır (**Figür 9**). Mezarın batı çeyreğinin tamamen tahribata uğradığı görülmüştür. Doğu-batı doğrultulu M 226 numaralı mezar, karşılıklı iki adet 0.80x0.40 m ölçülerinde Lakonia tipi stroterle¹⁹ çatılarak kapatılmıştır. Kiremitlerin bitiş noktaları ile korunan sınırları belirlenen mezarın uzunluğu 1.70 m, genişliği 0.50 m'dir. Mezar içerisinde iki birey tespit edilmiştir. Çoklu gömüye sahip mezarda, ilk gömü evresine ait iskelet kemiklerinin bir kenara toplandığı ve ikinci bireyin gömüldüğü tespit edilmiştir. İlk gömü evresindeki bireyin cinsiyeti kadın, yaşı ise orta erişkindir (**Figür 10**). İlk bireyin gömüldüğü tabakada iki bronz sikke ele geçmiştir. Mezarın ikinci gömü evresinde ise inhümanyon gömü uygulamasına yer verilen birey, dorsal olarak uzatılmıştır (**Figür 11**). Başı batıda yer alan bireyin cinsiyeti erkek, yaşı ise orta erişkindir. İkinci birey, iki adet pişmiş toprak unguentarium, tek kulplu testi, cam unguentarium ve bronz sikke ile gömülmüştür²⁰. Kharon sikkeleri yardımıyla ilk gömünün Antonius Pius Dönemi (MS 138-161) ve sonrasında, ikinci gömünün ise Marcus Aurelius Dönemi (MS 161-180) ve sonrasında yapıldığı belirlenmiştir.

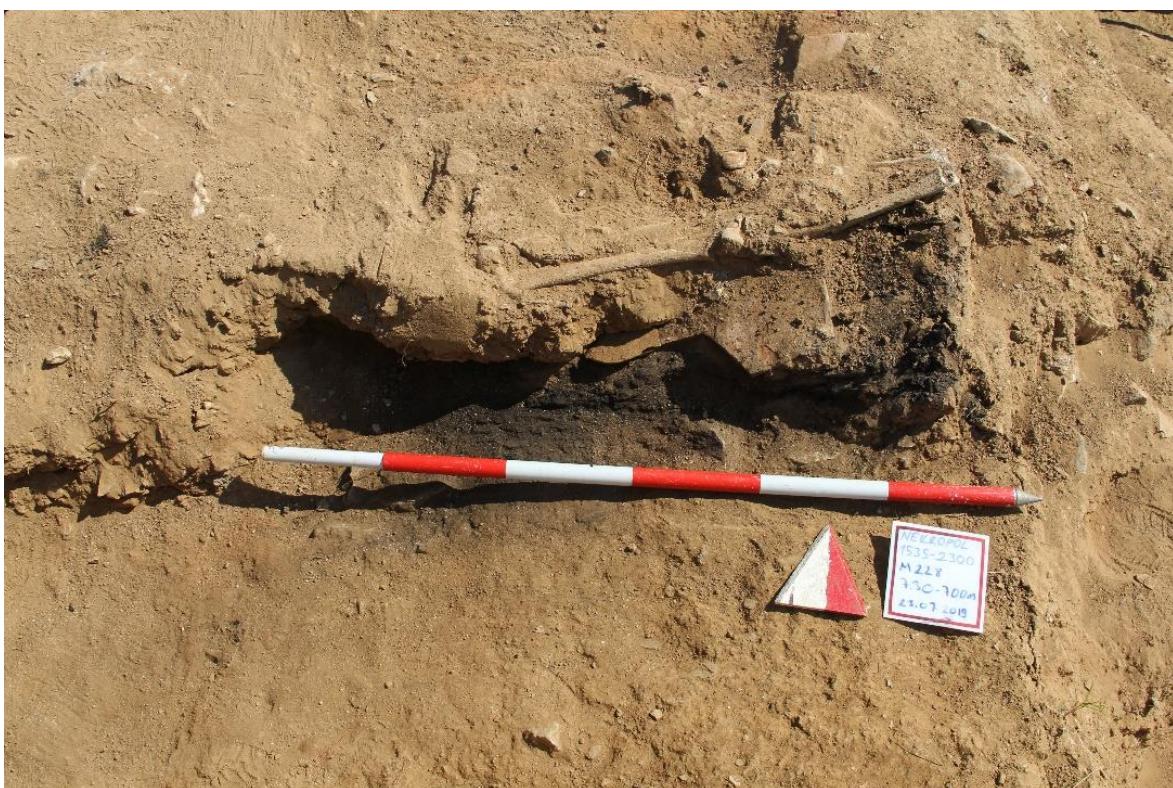
Figür 13: M 228 Numaralı Mezar

M 228 Numaralı Mezar: Karelajın güneydoğu çeyreğinde deniz seviyesinden 7.30-7.00 m kotta M 228 numaralı tahrip olmuş mezara rastlanmıştır (**Figür 13**). Mezar formu ve iskelet büyük oranda tahrip olmuştur. Bütünlük gösteren femur, tibia ve fibula kemiklerinin korunan ölçüler; uzunluğu 0.92 m, genişliği ise 0.28 m'dir. Doğu-batı doğrultulu mezarda bireyin başı doğu yönde konumlandırılmıştır. Göm

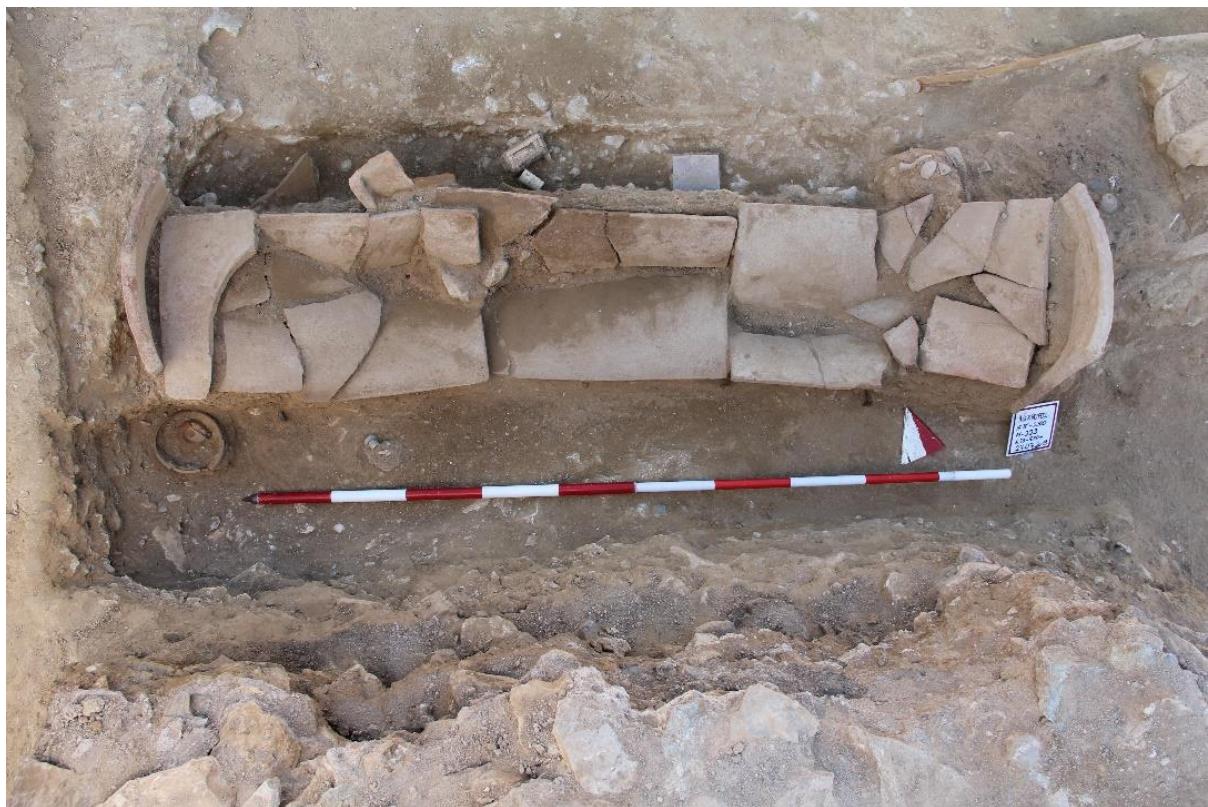
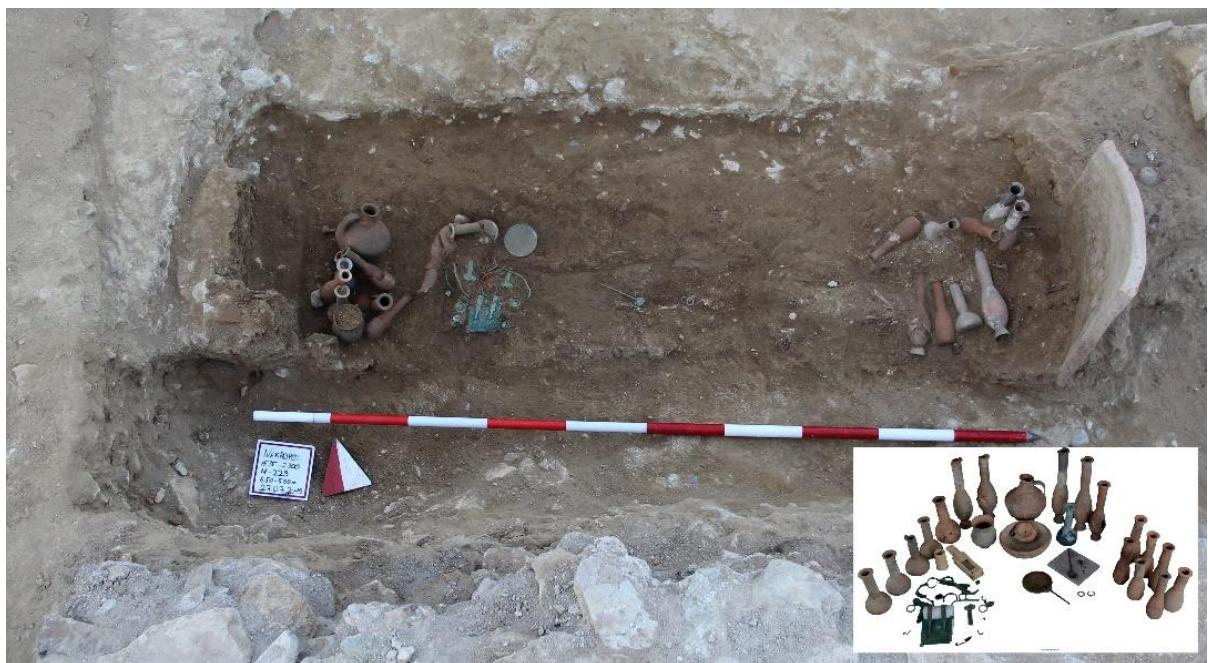
Figür 14: M 229 Numaralı Mezar

M 229 Numaralı Mezar: Karelajın kuzeybatı ceyreğinde, deniz seviyesinden 6.50-5.80 m kotta tespit edilen kiremit mezardır kuzeybatı-güneydoğu yönde konumlandırılmıştır (**Figür 14**). Stroterlerin hemen altında ahşap tabuta ait 29 adet demir çivi bulunmaktadır. Demir çiviler, bireyin ahşap tabut içerisinde gömü çukuruna yerleştirildiğini göstermektedir. Ahşap tabutun üzeri üç adet Lakonia tipi stroterin yan yana yatay olarak yerleştirilmesi ile kapatılmıştır. Baş ve ayakucu ise Korinth tipi stroterlerin dik olarak yerleştirilmesi ile sınırlandırılmıştır. Mezarın uzunluğu 2.10 m, genişliği ise 0.50 m ölçülerindedir. Başı güneydoğu yönde bulunan bireyin, gömü uygulaması inhümanyon, gömü biçimini ise dorsaldır (**Figür 15**). İskelet ölçüleri; uzunluğu 1.30 m, genişliği ise 0.32 m'dir. Bireyin cinsiyeti kadın, yaşı ise genç erişkin olarak tespit edilmiştir. Ahşap tabut içine; 17 adet pişmiş toprak unguentarium, cam unguentarium, pişmiş toprak testi, pişmiş toprak maşrapa, 2 adet cam yüzük, 3 adet yüzük taşı, 2 adet taş boncuk, bronz kaşık, bronz ayna, ahşap sandığa ait bronz bağlantı parçaları, kilit aksamı bırakılmıştır²². Ahşap tabut dışında; pişmiş toprak kase, pişmiş toprak kandil, kemik kutu, kemik pyksis ve karıştırma taşı-tablası ele geçmiştir²³. Mezar konteksti MS 1. yüzyıl sonu-2. yüzyıl başına tarihendirilmiştir.

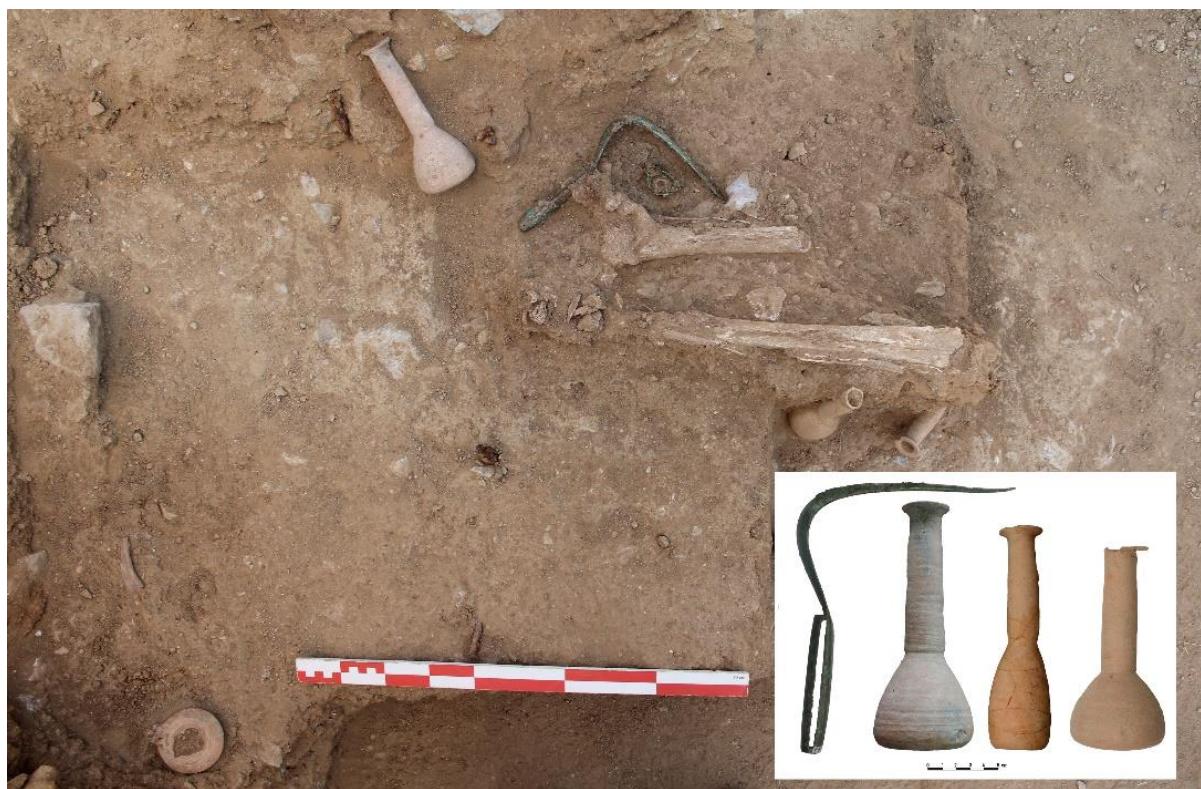
Figür 16: M 231 Numaralı Mezar gömü biçimi ve buluntular

M 231 Numaralı Mezar: Karelajın kuzeydoğu ceyreğinde M 231 numaralı ahşap tabut mezardır (**Figür 16**). Deniz seviyesinden 6.30-6.00 m kotta tespit edilen mezardır, doğu-batı yönindedir. Mezarın korunan ölçüleri; uzunluğu 0.60 m, genişliği ise 0.38 m'dir. İnhümanyon gömü uygulamasına yer verilen bireye ait kemikler büyük oranda tahrip olmuştur. Sağ femuru korunagelen bireyin yaş ve cinsiyet tayini yapılamamıştır. Mezar kontekstinde; bronz strigilis, 3 adet pişmiş toprak unguentarium, 2 adet kandil ve cam parçaları ele geçmiştir²⁴.

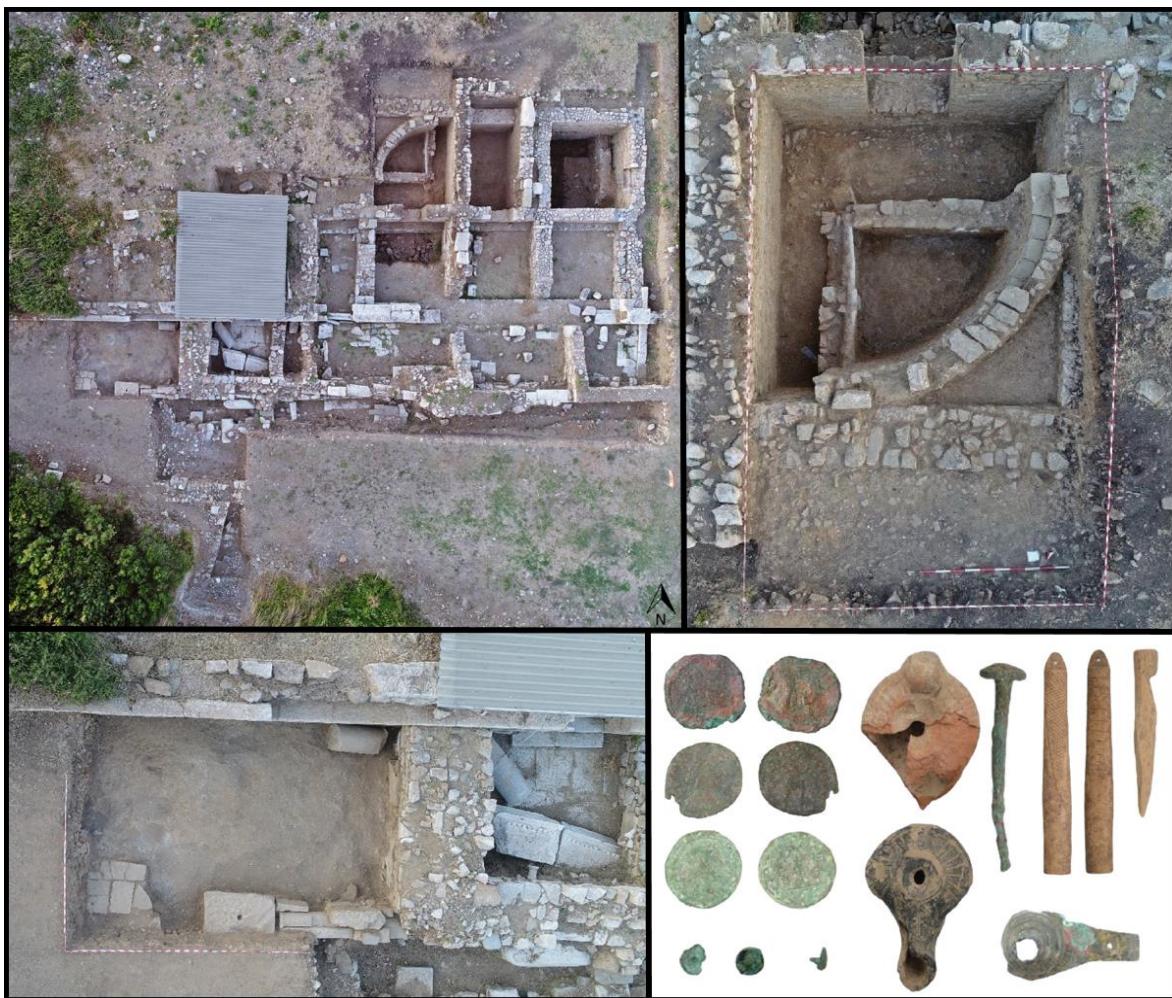
Figür 18: Agora/Depo Binası

Agora ve Depo Binası'nda 2019 yılında 1355-1355/1355-1350, 1375-1340, 1370-1340 numaralı karelajlarda gerçekleştirilen kazı çalışmaları sırasında tamamına yakını Geç Roma Dönemi'ne tarihlenen 69 sikke, 18 adet kemik obje, 16 adet metal obje, 12 adet terrakotta figürin parçası, 1 adet cam obje, 1 adet taş kap parçası, 2 adet ağırşak, çok sayıda etütlük mahiyette cam ve seramik kap parçası, metal obje parçaları, cam ve metal cürüfları ve civiler ele geçmiştir (**Figür 18**). 9

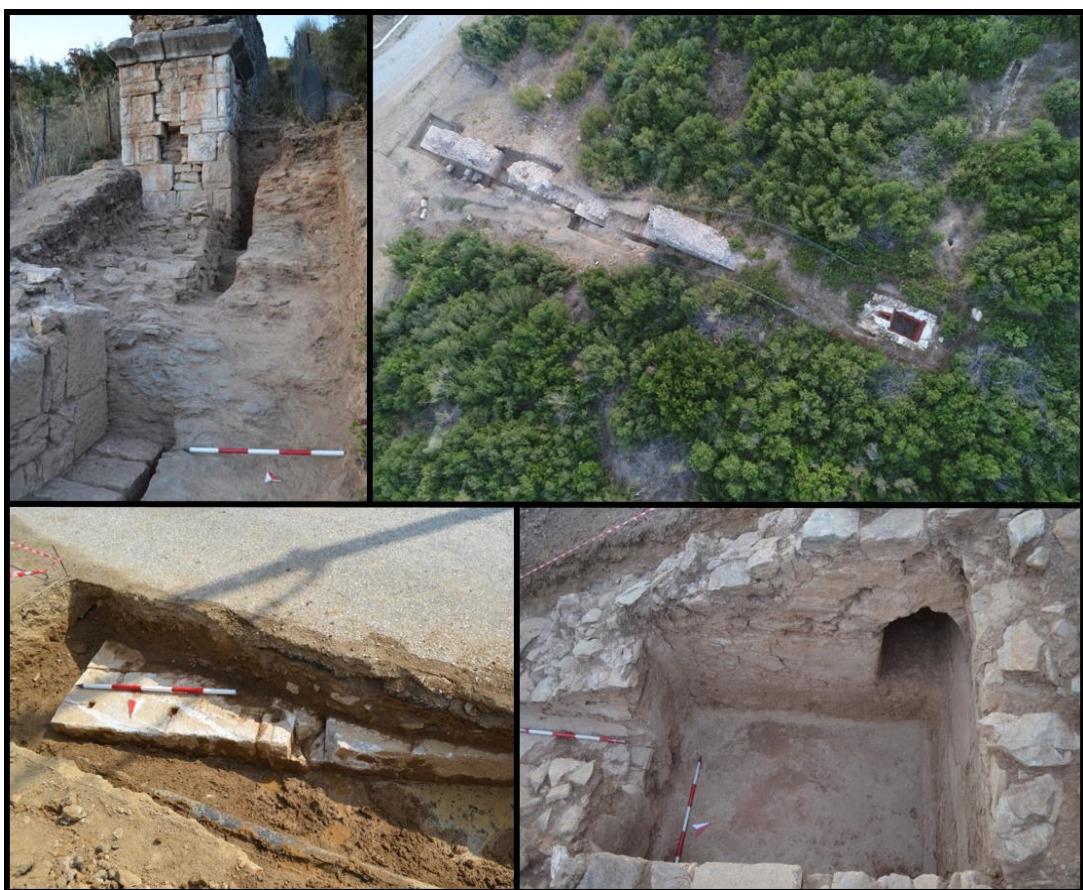
Figür 20: Su Kemeri

Su Kemerı hattı üzerinde Kemer köyüne giriş yolu ile Kemer Çayı kenarında ve içerisinde bulunan yapıya ait blok taşların Su Kemerı kazı alanında hazırlanan rezerv alanlarında istiflenmesi ve tasniflenmesi yanı sıra Parion antik kenti bilgilendirme tabelası etrafında çevre düzenlemesi yapılmıştır (**Figür 20**).

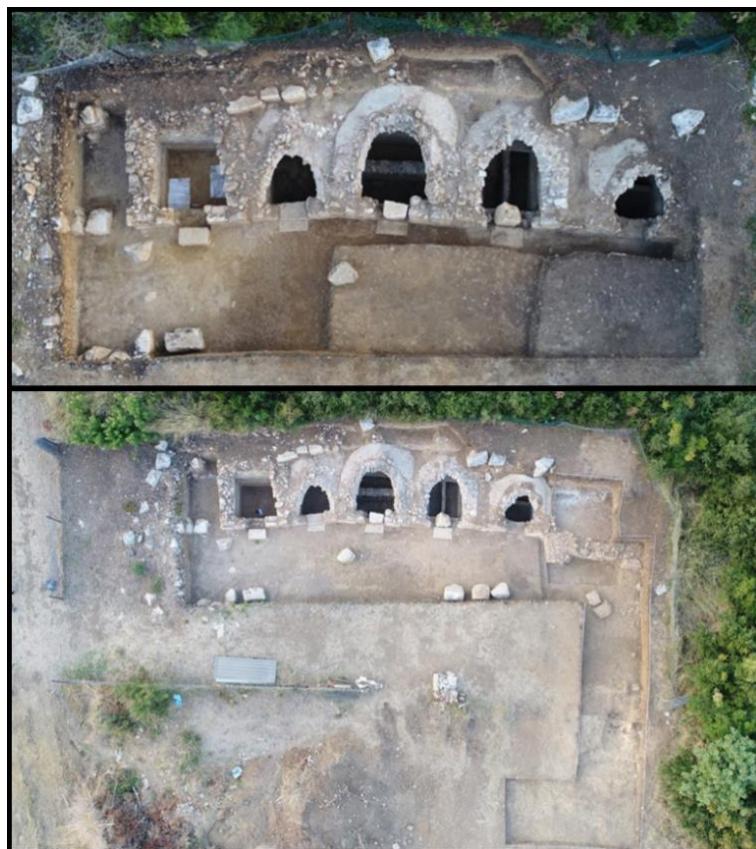
Figür 21: Toprakkule Mevkii Oda Mezarlar

Oda Mezarlar 2019 yılı kazısı, sırada halinde doğu-batı uzantılı ilerleyen mezarların doğu yönünde ana kayaya yaslanacak şekilde sonlandığını göstermiştir. Mezarlar boyunca devam eden sıkıştırılmış toprak zemininin bu alanda da devam ettiği ve ana kaya ile arasına bir istinat duvarı örülerek kuzeyde sınırlandırıldığı da açıklık kazanmıştır. İstinat duvarının kesit içine ilerlemesi Oda Mezarların belki kısa bir kesintinin ardından bu yönde yeni mezarlarla devamlılık gösteriyor olabileceği işaret etmektedir. İstinat duvarı önüne açılan Açıma 4'te ulaşılan urne mezara ait çukur ile buradan ele geçen unguentariumlar alanda başka gömülere de yer verilmiş olabileceği izlenimi uyandırmaktadır. Özellikle ungentariumlar alanın MÖ 1. ve MS 1. yüzyıllar arasında, Oda Mezarlar'dan nispeten daha erken gömülere ev sahipliği yapmış olabileceği dolayısıyla Oda Mezarlar öncesi buranın yine bir mezarlık alanı olarak kullanıldığına işaret etmektedir (**Figür 21**).

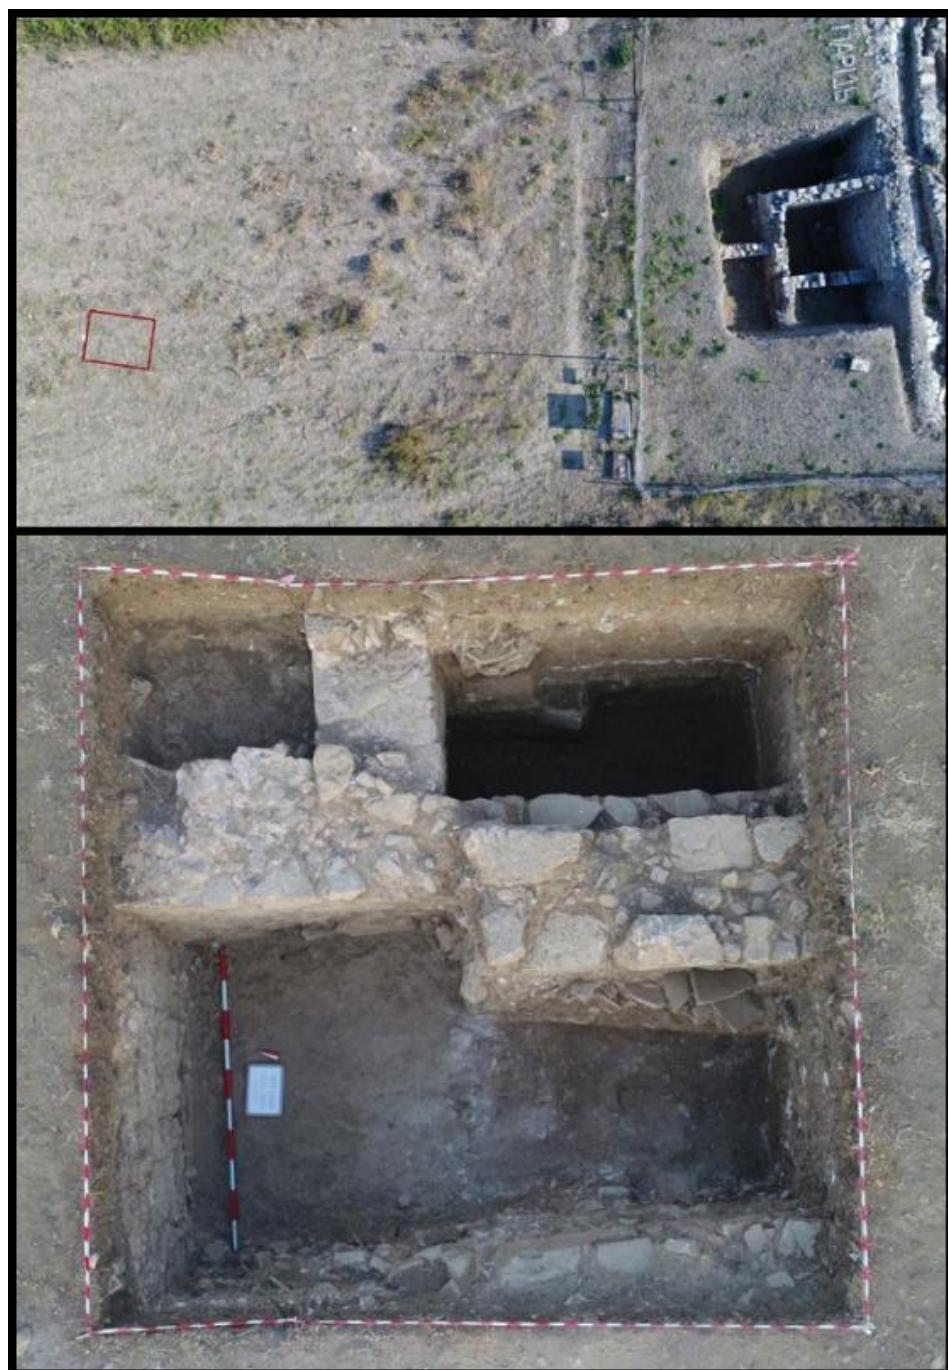
Figür 22: Sondaj 12

Çalışmaların -1.35 m (+4.70 m kot) seviyeye inmesini takiben yoğun miktarda tessera parçalarına rastlanılmaya başlanmıştır. Ardından açmanın güney batı bölümünde yaklaşık olarak -1,45 m (+4.60 m kot) seviyede yatak harçları üzerinde korunagelmiş kısmi mozaikli taban kalıntılarına ulaşılmıştır. Oldukça kötü durumda, farklı seviyelerde ve dağınık haldeki bu kısmi taban belgelенerek koruma altına alınmıştır.

Açmanın batı kısmında mozaik taban olma ihtimali yüksek bir zemine ulaşılınca SDJ 12 bünyesindeki çalışmalar sonlandırılmıştır. Sondaj, genel kesit-açma içi temizliği ve belgeleme çalışmalarının ardından etrafi korumaya alınarak kapatılmıştır (**Figür 22**).

SDJ 12 bünyesinde gerçekleştirilen çalışmalar 2015 yılı GPR verilerinin bu bölgede güvenilir sonuçlar sunduğunu gösterme açısından önem arz etmektedir. GPR sonuçlarında tespiti yapılmış olan dikdörtgen formlu ve çok bölümlü yapının, en azından iki mekâni SDJ 12 bünyesinde yürütülen çalışmalarla tespit edilebilmiştir. Mevcut çalışmalar, yapının işlevi veya karakteri hakkında herhangi bir çıkarıma varmak adına yeterli değildir. Ancak Duvar 1a-c, sergiledikleri örgütler bağlamında özellikle Roma Hamamı ile benzerlikler sunmaktadır. Bu tespit ışığında Roma

Açmanın doğu kısmında yer alan Duvar 1a ve 1c'nin doğrudan ana kaya üzerine oturtulması ancak temel seviyelerinde Hellenistik Dönem'e tarihli sikke ve seramiklerin ele geçmesi dikkat çekicidir. Eldeki kısıtlı veri ışığında olasılıkla SDJ 12 ile tespit edilen yapının temel seviyelerinde Hellenistik Dönem dolgunun kullanılmış olabileceği öne sürülebilmiştir. Yüzeye yakın tespit edilmiş olan Duvar 2a-b ise yapının oldukça geç dönemlerde tamamen dolgu toprak ile doldurulduğunu ve söz konusu bu iki duvarın dolgu üzerine yükseltildiğini düşündürmektedir. SDJ 12 ile tespit edilmiş olan yapının kesin işlevi yanında tarihlemesi de ancak ilerleyen yıllarda yapılacak genişleme çalışmaları ile mümkün olacaktır.
